Architektur der Bauschäden

Schadensursache – Gutachterliche Einstufung –
Beseitigung – Vorbeugung – Lösungsdetails

Joachim Schulz

2., aktualisierte und erweiterte Auflage

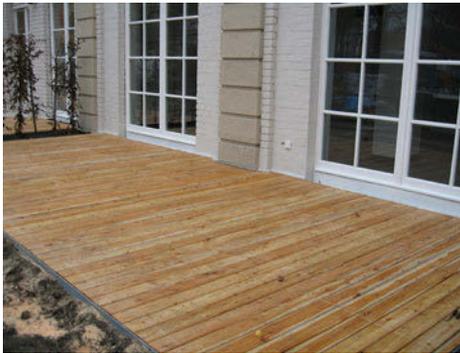
Abb. 2.1.1-1 EG-Terrasse: Holzbohlen

In einer neu instandgesetzten Wohnanlage wurden den EG-Wohnungen ebenerdig Terrassen vorgestellt, siehe Abb. 2.1.1-1.

Ein Plattenbelag aus Naturstein bzw. Betonwerkstein auf der im Gefälle liegenden Betonsohle ist auf Dauer beständiger und pflegeleichter „sackt“ (Nachverdichtung) nicht nach.

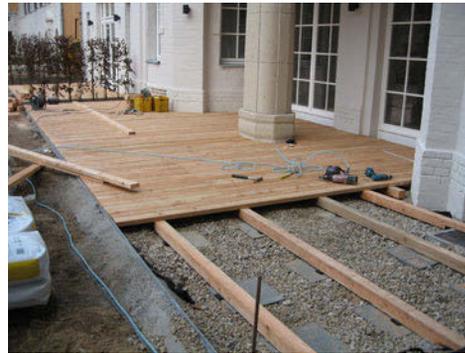
Abb. 2.1.1-2 Auf Unterkonstruktion

Der Terrassenfußboden bestand aus Holzbohlen (ca. 5 mm Fugenabstand), die auf einer Holzunterkonstruktion aufgeschraubt waren, siehe Abb. 2.1.1-2.

Bei diesen Abmessungen der Holzbohlen (Abb. 2.1.1-2) sowie den Fugen ist es fraglich, wie der Untergrund „gewartet“ werden soll. Es ist vorhersehbar, dass ein Biotop entstehen wird. Nicht zu vergessen ist die Feuchtebelastung an der Holzkonstruktion „von oben und unten“.

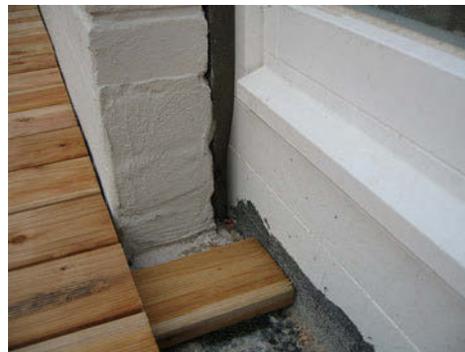
Im Bereich der Türschwellen war die Abdichtungsaufkantungshöhe niedriger als die Oberkante des Fertigfußbodens, siehe Abb. 2.1.1-3.

Abb. 2.1.1-3 Fehlende Abdichtungsaufkantung

Die DIN 18195 [1.26] besagt, dass die Abdichtung i. d. R. mindestens 15 cm „über die Oberfläche des Belages hochzuführen“ ist. Im Einzelfall, z. B. bei Balkontüren, sind dort besondere Maßnahmen einzuplanen, z. B. große Vordächer oder Rinnen mit Gitterrosten.

Trotz vorgesehener Entwässerungsrinne im Türleibungsbereich (Abb. 2.1.1-3) muss die Abdichtungsaufkantung erhöht werden, d. h. ≥ 5 cm über Oberkante Entwässerungsrinne.

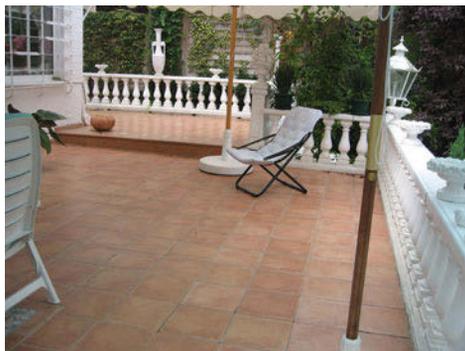
Abb. 2.1.1-4 EG-Terrasse

Eine der schönsten Terrassen in Berlin wurde im mediterranen Baustil angelegt (Abb. 2.1.1-4).

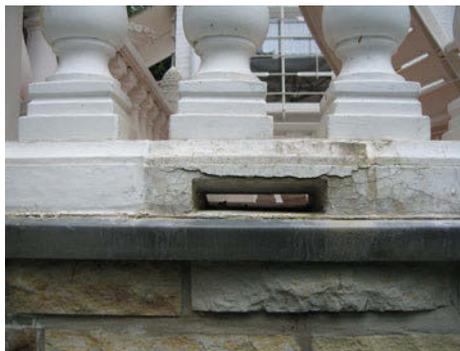
Die orangefarbenen Matten stießen bis zu den Betonfertigteil-Brüstungselementen. Eine Abdichtungsaufkantung an den Brüstungselementen war nicht vorhanden. Als „Fußbodenentwässerung“ war in diese Elemente lediglich eine Öffnung hinein geschnitten.

Abb. 2.1.1-5 Fußbodenentwässerung

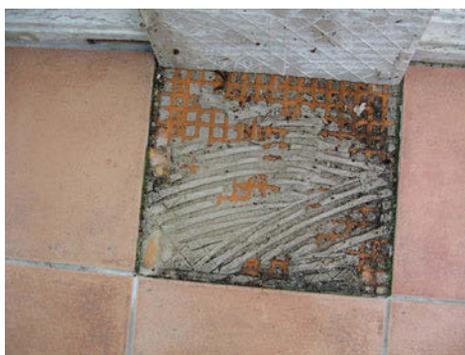
Abb. 2.1.1-6 Fliesen im Dünnbett

Diese und ähnliche Schäden bei Fliesen im Außenbereich sind seit Jahren bekannt. Gemäß Produktbeschreibung soll die „orange“ Matte die Funktion einer „Abdichtungs-, Entkopplungs- sowie Dampfdruckausgleichsschicht“ übernehmen.

Folge: Frostschäden durch Anheben/Lösen der Fliesen. Hinzu kommt, dass erforderliche Abdichtungsaufkantung sowie im Abdichtungssystem eingebundene Fußbodeneinläufe fehlen.

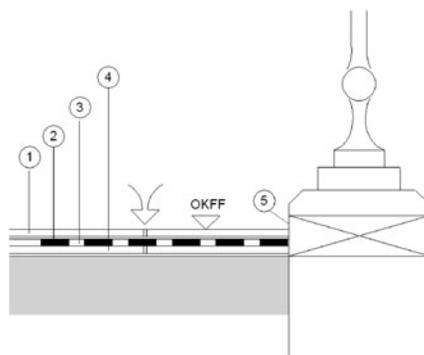
Abb. 2.1.1-7 Aufbau. 1 Fliesen im Dünnbett, 2 Orangefarbene Polyethylen-Matte, 3 Fehlende Abdichtungsaufkantung

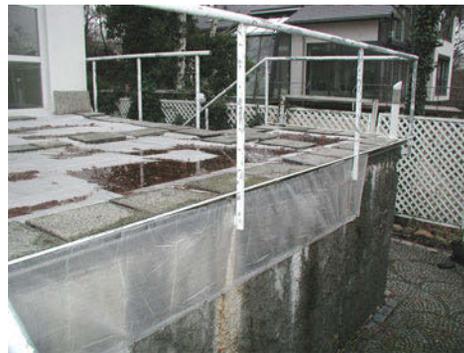
Abb. 2.1.2-2 Randeinfassung fehlt

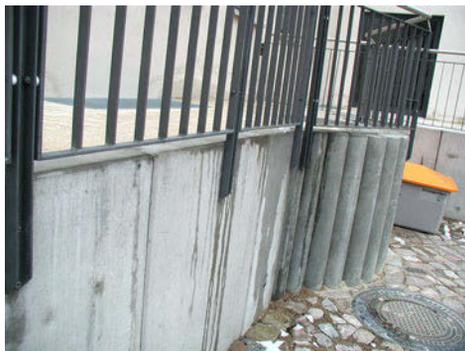
Abb. 2.1.2-3 Randeinfassung ohne Gefälle

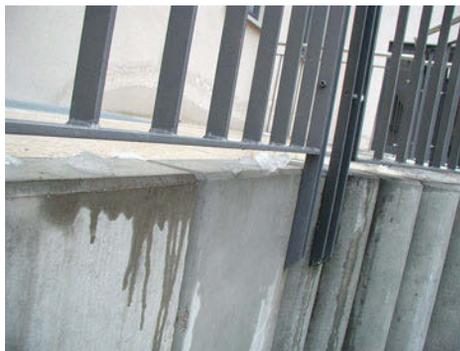
Abb. 2.1.2-4 Unkontrolliertes Wasserablaufen

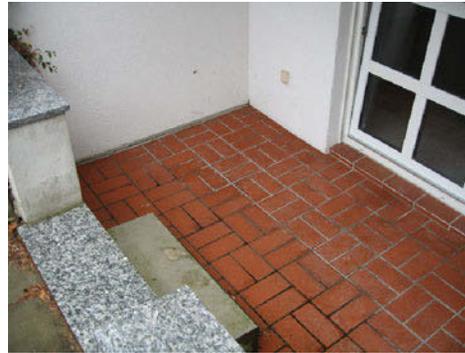
Abb. 2.1.3-6 Entwässerung? Wartung?

In der Regel weisen diese tiefer liegenden Souterrain-Terrassen keinen geplanten Notüberlauf auf. Der „Notüberlauf“ ist dann die tiefer liegende Terrassen-Türschwelle, falls überhaupt eine Türschwelle vorhanden ist. Die Folgen sind Wasserschäden im Gebäude.

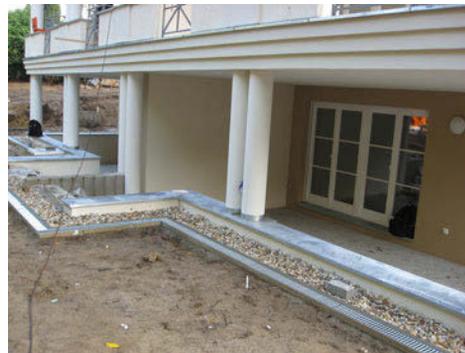
Abb. 2.1.3-8 Schlagregen, ggf. „Rückstau“

Tiefer liegende Terrassen ohne zusätzliche Entwässerungsmaßnahmen stellen ein erhöhtes Risiko und somit einen Planungsmangel dar!

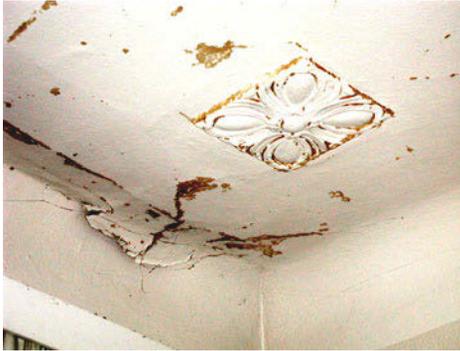
Die Abb. 2.1.4-1 zeigt einen Wasserschaden an der Wohnraumdecke unterhalb einer Dachterrasse. Seitlich der Terrasse wurden ca. 3 Sparren als Dachkonstruktion belassen, die als Unterstellmöglichkeit für Terrassenmobiliar genutzt werden. Der Fußbodenaufbau der Terrasse ist durchgängig.

Abb. 2.1.4-1 Deckenuntersicht mit Wasserschäden

Fehlerhaft ist, dass die Sparren die Abdichtung durchstoßen, diese zwar am Sparren aufgekantet wurde, aber nicht mit einem Klemmprofil o. ä. befestigt ist. Folglich dringt Wasser über die undichten Stellen der Dacheindeckung hinter die lose Abdichtungsaufkantung ein. Auch die falsch ausgeführte Gefällerrichtung des Fußbodenaufbaus der Terrasse, die Wasser unter die Dachkonstruktion führt, stellt eine zusätzliche Feuchtigkeitsbelastung im Sparrenfußbereich dar.

Nachdem die Undichtigkeit lokalisiert wurde und um weitere Schäden auszuschließen, ist es wichtig zu überprüfen, ob sich das Wasser nicht über weite Flächen auf der Decke verbreitet hat. Die Dachsparrenfüße müssen „eingepackt“ werden, so dass eine fachgerechte Abdichtung daran aufgekantet werden kann.

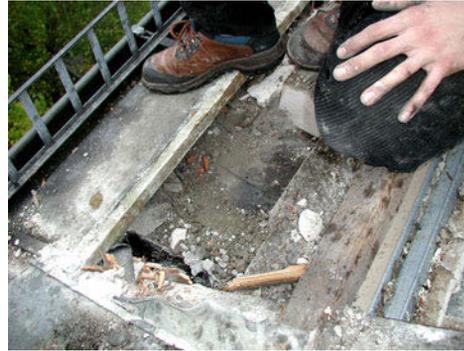
Abb. 2.1.4-2 Geöffnetes Dach oberhalb der Zimmerdecke

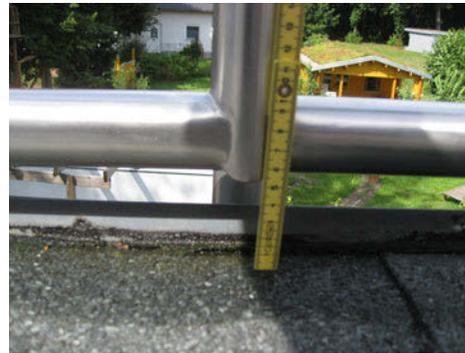
Der Auftrag für ein Einfamilienhaus wurde an einen „Bauträger“ einschl. Planung erteilt. Der Fußbodenbelag (Betonwerksteinplatten einschl. Kiesschicht oder glw.) war als Eigenleistung vereinbart. Nach Baufertigstellung sollten die Eigenleistungen beginnen, dabei wurde festgestellt, dass die Höhe des gesamten Fußbodenbelages in der Planung „vergesen“ wurde, d. h. zu **niedrig** waren (Abb. 2.1.4-3–2.1.4-6):

- die Terrassengeländer
- die Türschwellen und die seitlichen Abdichtungsaufkantungshöhen

Abb. 2.1.4-4 Zu niedrig

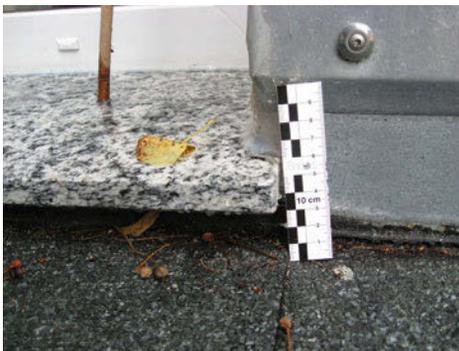
Abb. 2.1.4-5 Ohne „Türschwelle“

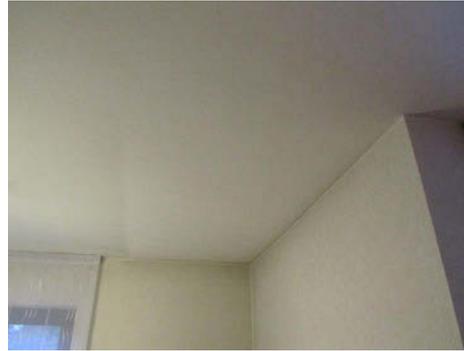
Wenn – wie in diesem vorliegenden Fall – die Dachterrasse nur einen Teil der Zimmerdecke einnimmt, zeichnet sich oftmals die Decke (unterhalb der Terrasse) „dunkler“ ab als der Rest der Decke, siehe Abb. 2.1.4-7 und 2.1.4-8.

Abb. 2.1.4-8 Decke unter Dachterrasse: „grauer“ Farbton = Wärmebrücke

Die „Wärmebrücke“ (früher = Kältebrücke) nimmt mehr Raumfeuchte auf, so dass sich der Hausstaub schneller, d. h. dunkler, abzeichnet.

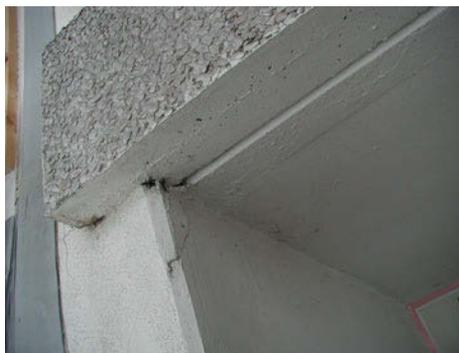
Mangelnde Erfahrung im Umgang mit Betonfertigteilen führte damals zur Produktion geringer Bauteildicken, die insgesamt oft nur eine Stärke zwischen 6 und 8 cm aufwiesen (Abb. 2.2.2-1 und 2.2.2-2). Zusätzlich minimierten profilierte Oberflächen die ohnehin schon zu geringe Betondeckung. Die z. B. DIN 1045: 1972-01 („alt“) forderte für Stahlbetonbauteile „im Freien“ eine Betondeckung von **nur** 15 mm. Hinzu kamen die **zulässigen** Maßtoleranzen, so dass die Stahlbewehrung oft knapp unter der Betonoberfläche lag.

Konstruktive Fehler, z. B. fehlende Abdeckbleche auf der Brüstungsoberkante oder ungünstig gewählte Gesteinskörnungen, wie Ziegelsplitt, beschleunigen den Korrosionsvorgang.

Abb. 2.2.2-2 Geringe Bauteildicke der Betonbrüstung

Bei einem hohen Schadensgrad, d. h. großflächige, freiliegende Stahlbewehrung mit einem dünnen Betonquerschnitt von ca. 6 cm, lohnt es sich nicht, den schadhafte Beton zu entfernen. Um möglichst wirtschaftlich zu sanieren, sollte die gesamte Betonbrüstung abgetrennt und durch eine leichte Metallbrüstung ersetzt werden.
