Architektur der Bauschäden

Schadensursache -
Gutachterliche Einstufung -
Beseitigung - Vorbeugung

**Schadensursache – Gutachterliche
Einstufung – Beseitigung – Vorbeugung**

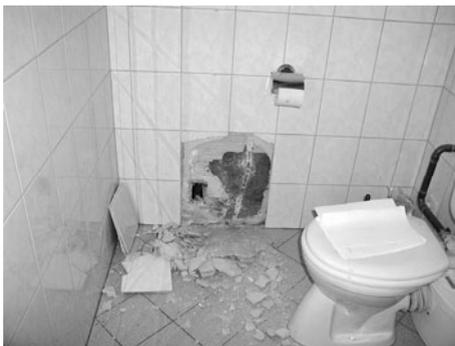
Einige Monate nach dem Einzug begannen die ausgebauten Räume im „Keller“ muffig zu riechen. Der Gipsputz im raumseitigen Sockelbereich der Außenwand begann zunehmend sich zu verfärben. An der Gipsputzoberfläche entstanden „watteähnliche“ Ausblühungen.

Abb. 2.1-1 Abgelöste Fliesen auf WU-Beton

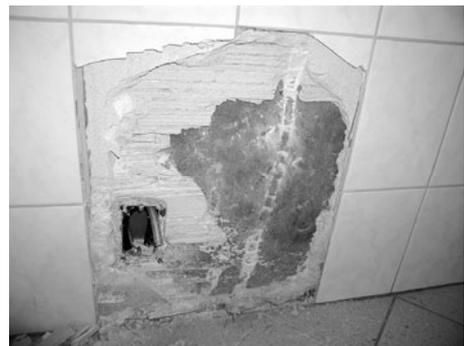
Abb. 2.1-2 Gipskarton auf WU-Beton

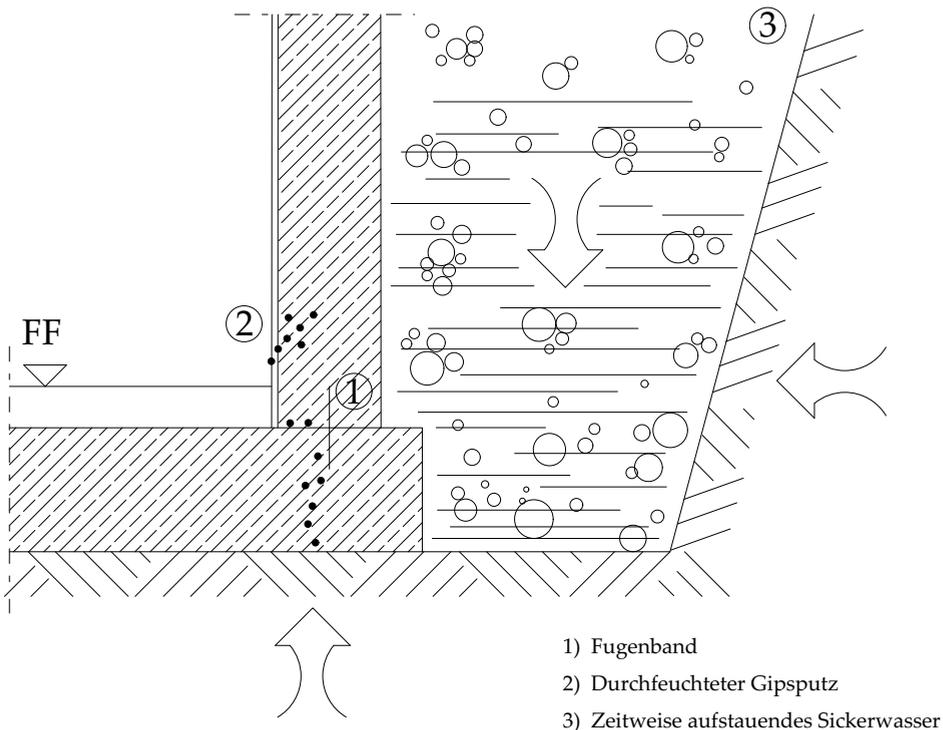
Abb. 2.1-3 Arbeitsfuge der Wanne aus Beton mit hohem Wassereindringwiderstand (WU-Beton)

Auch der Einbau eines „schwimmenden“ Estrichs stellt bei einer „Weißen Wanne“ immer ein Risiko dar, da der Schwachpunkt Fundamentsohle/Wand („Arbeitsfuge“) nach dem Einbau nicht mehr überprüfbar ist. Undichtigkeiten der Arbeitsfuge werden erst sehr spät sichtbar, wenn der Estrich wörtlich „schwimmt“ und die Gewährleistung meist schon vorbei ist.

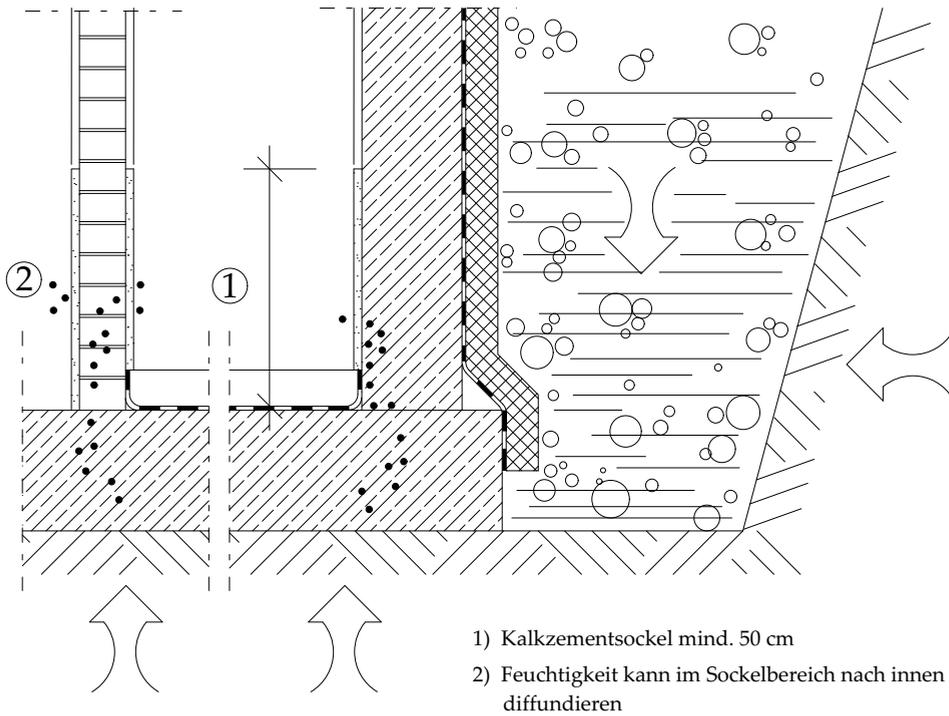
Abb. 2.1-4 Nachträgliche Herstellung einer Dampfsperre auf der WU-Betonsohle

Die nachträgliche Herstellung einer funktionstauglichen Dampfsperre (außen/unten) ist gar nicht bzw. nur mit großem Aufwand als „Teillösung“ mit Restrisiko möglich. Eine funktionstaugliche außen liegende Dampfsperre (Bitumenbahn mit Alu-Einlage) auf die Außenwand aufzubringen, ist nachträglich kaum mehr möglich. Hierfür müsste ein Arbeitsraum rund um das Gebäude ausgehoben werden und ggf. wäre sogar ein Terrassenabbruch erforderlich.

Je nach Betoneigenschaft (von Objekt zu Objekt aufgrund der Handwerksarbeit anders) muss abgewogen werden, auf eine äußere Dampfsperre zu verzichten und stattdessen den Gipswandputz durch einen Kalkzementputz zu ersetzen. Der Gipsputz auf den Mauerwerksinnenwänden darf keinen Kontakt zur WU-Betonsohle haben, d. h. er ist auf einer Höhe von ca. 50 cm abzubrechen und durch einen Kalkzementputz zu ersetzen. Gleiches gilt für die GK-Wände. Auf Raufasertapeten muss bei der Weißen Wanne ganz verzichtet werden. Der Fußbodenaufbau ist abzubrechen und nach Verlegung einer Dampfsperre (Bitumenschweißbahn mit Alu-Einlage) wieder neu herzustellen.

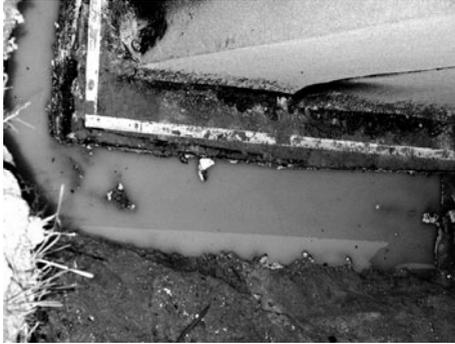
Abb. 2.1-6 Bitumenbahn auf Fundamentvorsprung mit falschem Klemmprofil befestigt, d. h. der Anpressdruck ist zu gering

Untersuchungen ergaben, dass die einlagige Bitumenbahn am unteren Punkt des Mauerwerks endet und nicht auf die vorspringende WU-Betonsohle (Stirnseite) herabgeführt wurde.

Die Bitumenbahn ist auf der Stirnseite der WU-Betonsohle „press“ mittels Klemmprofilen gem. DIN 18 195-9: 2004-03 [1.29] (Los- und Festflansch) anzubringen. Die Betonstirnseite muss geradlinig, d. h. eben sein, so dass sie die Funktion eines „Festflansches“ übernehmen kann.

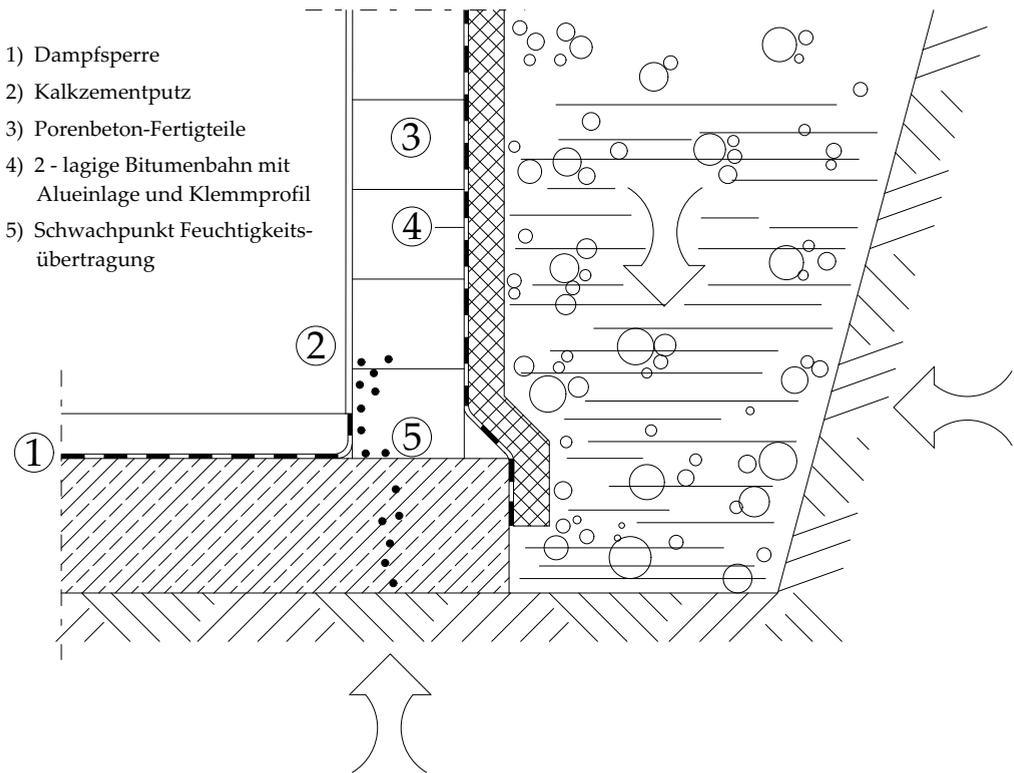
Abb. 2.1-8 Mögliche Sanierung

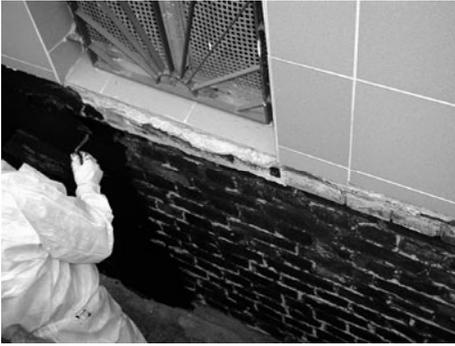
Abb. 2.1-10 Spachtelung auf ungleichmäßigem Untergrund

- a) Die äußere Kelleraußenwandfläche ist selten absolut eben, da innerhalb der zulässigen Maßtoleranzen die Mauerwerkssteine vor- bzw. zurückspringen. In Folge kommt es bei einem gleichmäßigen Spachtelauftrag, aufgrund der Vertiefungen, zu ungleichmäßigen Schichtdicken. Je dicker die Schichtdicke ist, desto länger die erforderliche Trocknungszeit. Siehe Abb. 2.1-10
- b) Unter üblichem Zeitdruck wird so schnell wie möglich die schützende Perimeterdämmung aufgebracht. Ergebnis: Die dickeren Schichten sind noch nach Monaten „weich“ und nicht funktionstauglich.

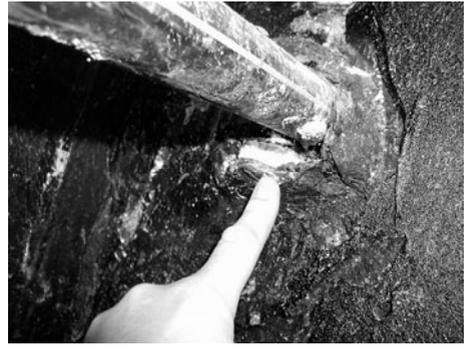
Abb. 2.1-11 Fehlstellen im Bereich der Wanddurchdringungen

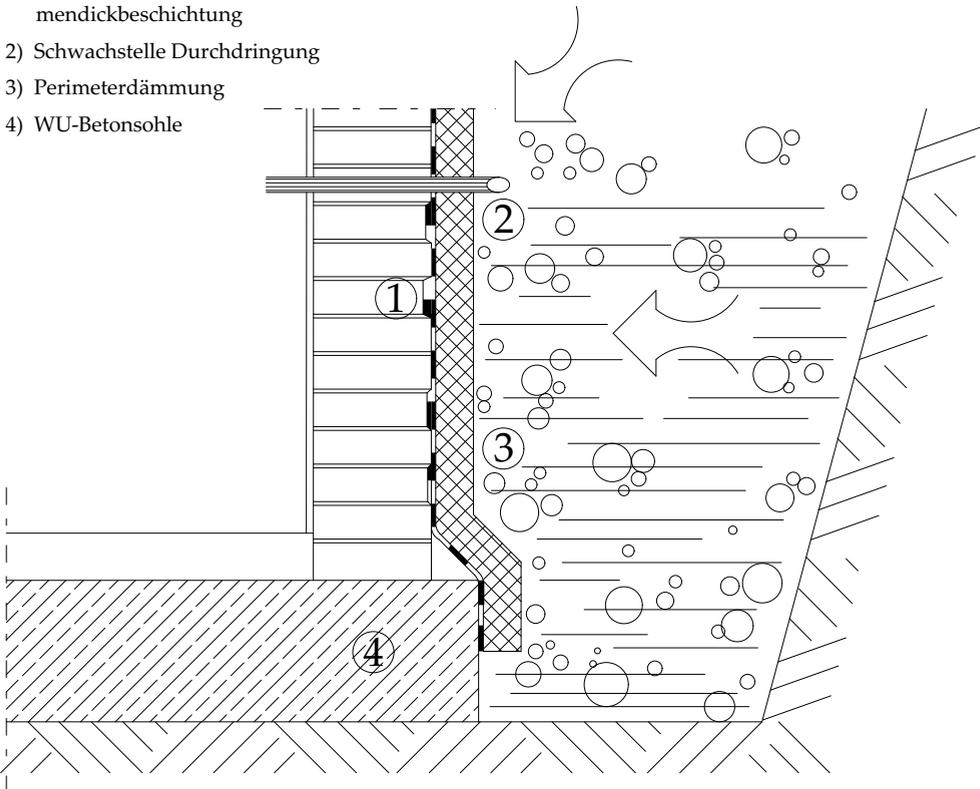
- 1) KMB-Kunststoffmodifizierte Bitumendickbeschichtung
- 2) Schwachstelle Durchdringung
- 3) Perimeterdämmung
- 4) WU-Betonsohle

Abb. 2.1-12 Vorhandene Kellerwandkonstruktion

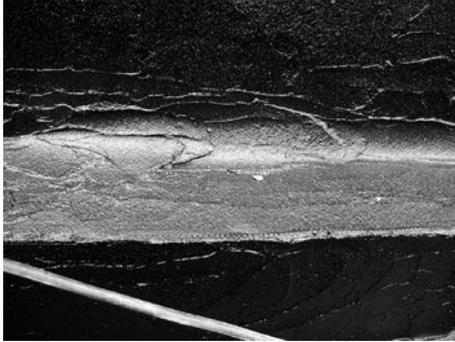
Abb. 2.1-13 Siehe Pkt. c)

- c) Die Hohlkehle (Flaschenkehle) beim Fundamentüberstand wird häufig aus KMB hergestellt, so dass der Radius bis zu 20 mm Schichtdicke beträgt. Eine Austrocknungszeit von mehreren Wochen ist notwendig, die im Regelfall nicht eingehalten wird. Siehe Abb. 2.1-13
- d) Wanddurchdringungen, wie Be- und Entwässerungsrohre, werden umlaufend dick als Hohlkehle abgedichtet. Problem wie vor, siehe Punkt 3.)
- e) Erdreste auf dem Fundamentvorsprung werden nicht beseitigt. Siehe Abb. 2.1-14
- f) KG-Lichtschächte werden im Anschlussbereich dick mit KMB „überschmiert“. Siehe Abb. 2.1-15

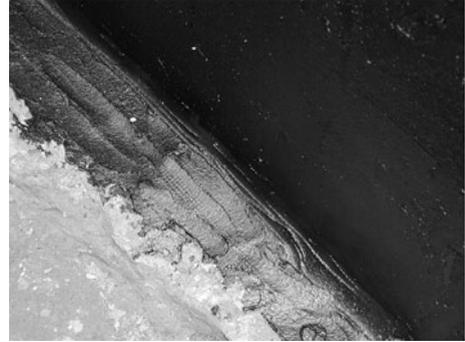
Abb. 2.1-14 Siehe Pkt. e)

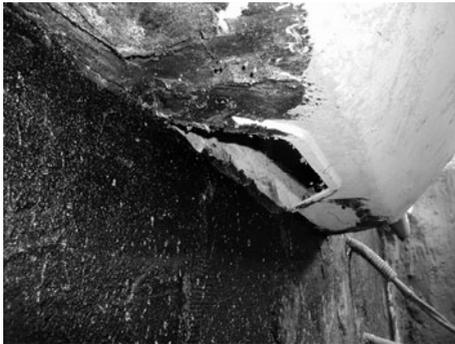
Abb. 2.1-15 Siehe Pkt. f)

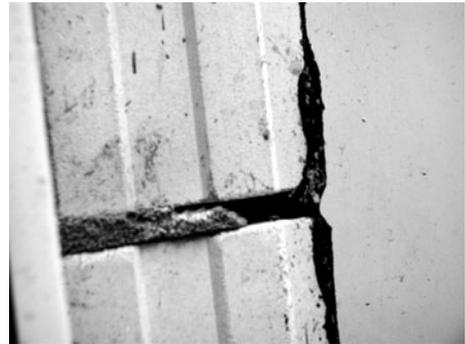
Abb. 2.1-16 Unterschiedliche Schichtdicke der KMB

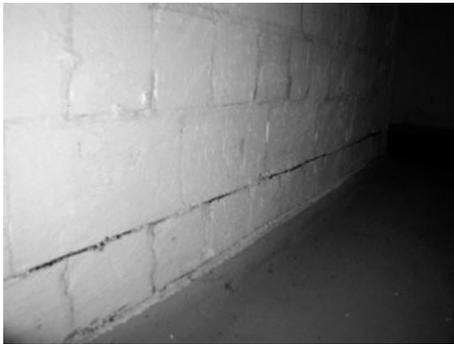
Abb. 2.2-1 Horizontalabtichtung über
2. Mauersteinlage

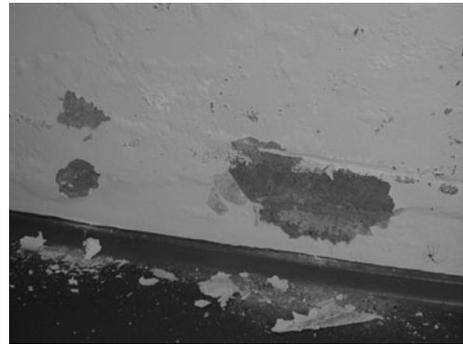
Abb. 2.2-2 Feuchter Mauerwerkssockel
unterhalb der Horizontalabtichtung

Der Maler ist für die abplatzende Farbe im Sockelbereich nicht verantwortlich, da der Sockel bereits vor Aufbringen des Anstrichs erhöhte Feuchtigkeit zwischen dem Fundament und der 2. Horizontalsperre zeigte. Ursache hierfür ist die fehlende Horizontalsperre unter der 1. Steinlage, was nach der alten DIN 18 195 (1983) wie folgt gerechtfertigt wird: *„So wird eine gewisse Durchfeuchtung der Wände unterhalb der waagerechten Abdichtung sowie des Fußbodens in Kauf genommen.“* Siehe auch Abb. 2.3-3

Die Farbe im Sockelbereich muss entfernt werden. Da eine Mauerwerksinjektion für untergeordnete Räume in der Regel nicht erforderlich ist, bleibt der Mauerwerkssockel bis zur Horizontalsperre „unbehandelt“ feucht.

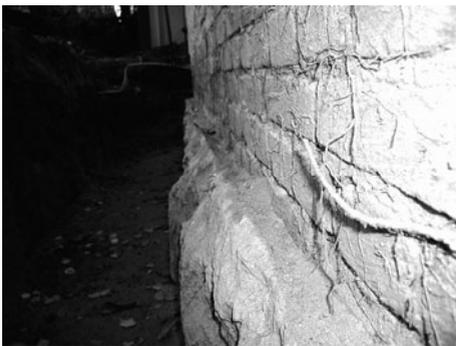
Abb. 2.3-1 Mauerwerk mit Goudron-Anstrich

Bei Errichtung des Hauses wurde nicht mit einem Ausbau der Kellerräume gerechnet, so dass das Außenmauerwerk mit einem Anstrich von heißem Goudron oder Teer gegen nicht drückendes Wasser geschützt wurde. Grundsätzlich aber, wird eine Kel-

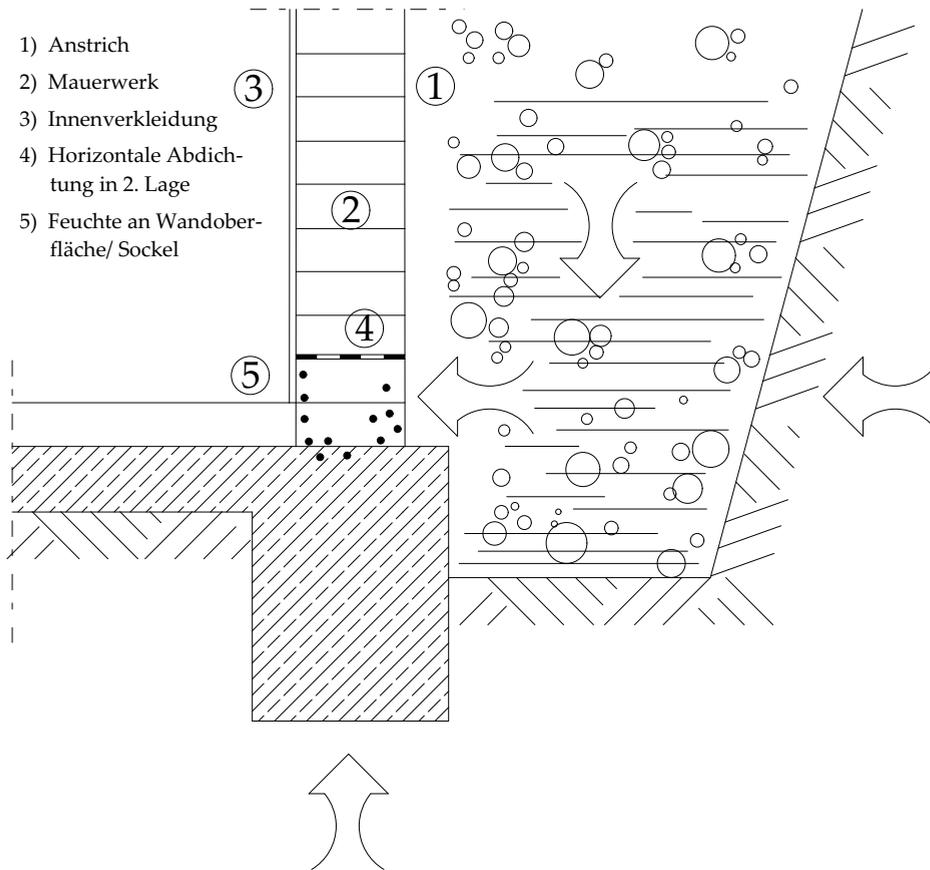
Abb. 2.3-2 Vorhandener Altbaukeller
