# Architektur der Bauschäden

Schadensursache – Gutachterliche Einstufung –  
Beseitigung – Vorbeugung – Lösungsdetails

Joachim Schulz

Joachim Schulz  
Berlin  
Deutschland

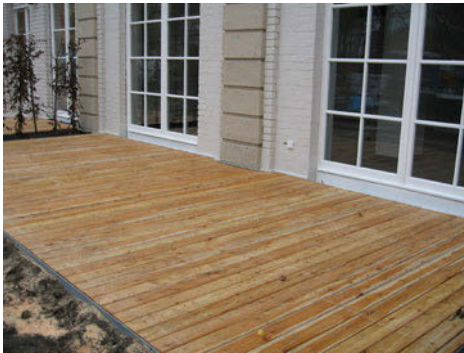
Der Terrassenfußboden bestand aus Holzbohlen (ca. 5 mm Fugenabstand), die auf einer Holzunterkonstruktion aufgeschraubt waren, siehe Abb. 2.1.1-2.

**Abb. 2.1.1-1** EG-Terrasse: Holzbohlen

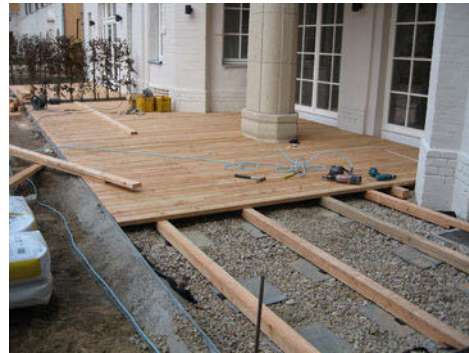
**Abb. 2.1.1-2** Auf Unterkonstruktion

Bei diesen Abmessungen der Holzbohlen (Abb. 2.1.1-2) sowie den Fugen ist es fraglich, wie der Untergrund „gewartet“ werden soll. Es ist vorhersehbar, dass ein Biotop entstehen wird. Nicht zu vergessen ist die Feuchtebelastung an der Holzkonstruktion „von oben und unten“.

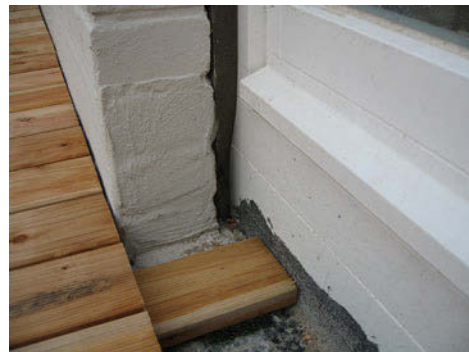
Im Bereich der Türschwellen war die Abdichtungsaufkantungshöhe niedriger als die Oberkante des Fertigfußbodens, siehe Abb. 2.1.1-3.

**Abb. 2.1.1-3** Fehlende Abdichtungsaufkantung

Die DIN 18195 [1.26] besagt, dass die Abdichtung i. d. R. mindestens 15 cm „über die Oberfläche des Belages hochzuführen“ ist. Im Einzelfall, z. B. bei Balkontüren, sind dort besondere Maßnahmen einzuplanen, z. B. große Vordächer oder Rinnen mit Gitterrosten.

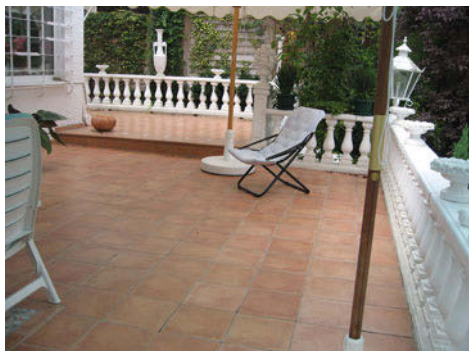
Die orangefarbenen Matten stießen bis zu den Betonfertigteil-Brüstungselementen. Eine Abdichtungsaufkantung an den Brüstungselementen war nicht vorhanden. Als „Fußbodenentwässerung“ war in diese Elemente lediglich eine Öffnung hinein geschnitten.

**Abb. 2.1.1-4** EG-Terrasse

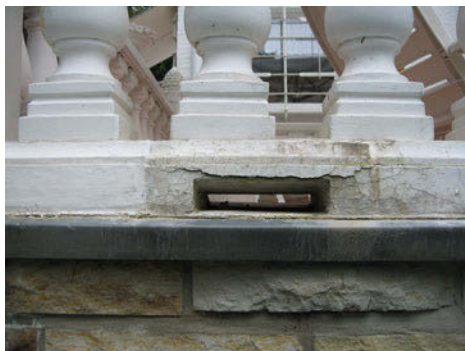
**Abb. 2.1.1-5** Fußbodenentwässerung

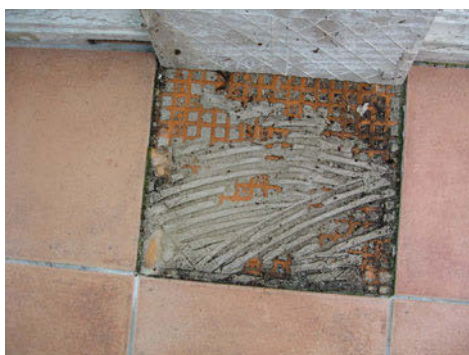
**Abb. 2.1.1-6** Fliesen im Dünnbett

Folge: Frostschäden durch Anheben/Lösen der Fliesen. Hinzu kommt, dass erforderliche Abdichtungsaufkantung sowie im Abdichtungssystem eingebundene Fußbodeneinläufe fehlen.

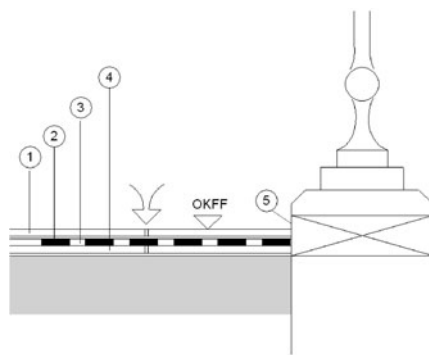
**Abb. 2.1.1-7** Aufbau. 1 Fliesen im Dünnbett, 2 Orangefarbene Polyethylen-Matte, 3 Fehlende Abdichtungsaufkantung

Diese und ähnliche Schäden bei Fliesen im Außenbereich sind seit Jahren bekannt. Gemäß Produktbeschreibung soll die „orange“ Matte die Funktion einer „Abdichtungs-, Entkopplungs- sowie Dampfdruckausgleichsschicht“ übernehmen.

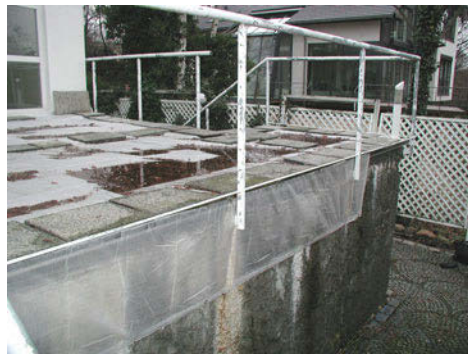
**Abb. 2.1.2-2** Randeinfassung fehlt

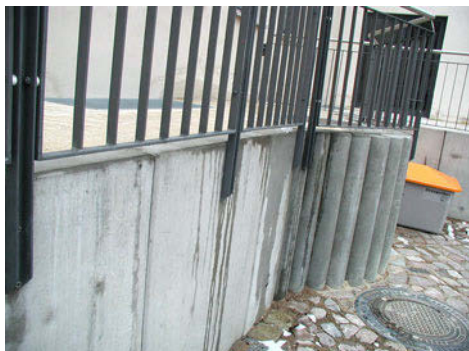
**Abb. 2.1.2-3** Randeinfassung ohne Gefälle

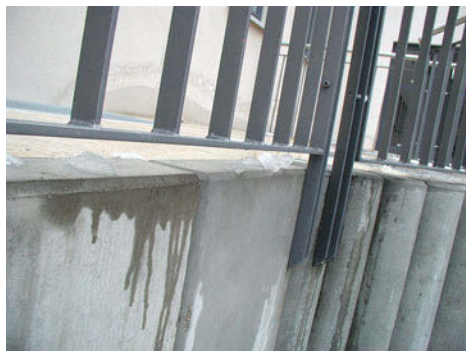
**Abb. 2.1.2-4** Unkontrolliertes Wasserablaufen

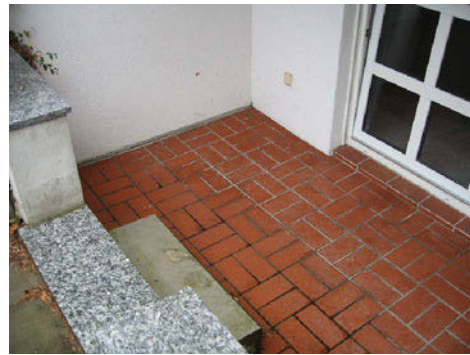
**Abb. 2.1.3-6** Entwässerung? Wartung?

In der Regel weisen diese tiefer liegenden Souterrain-Terrassen keinen geplanten Notüberlauf auf. Der „Notüberlauf“ ist dann die tiefer liegende Terrassen-Türschwelle, falls überhaupt eine Türschwelle vorhanden ist. Die Folgen sind Wasserschäden im Gebäude.

Tiefer liegende Terrassen ohne zusätzliche Entwässerungsmaßnahmen stellen ein erhöhtes Risiko und somit einen Planungsmangel dar!

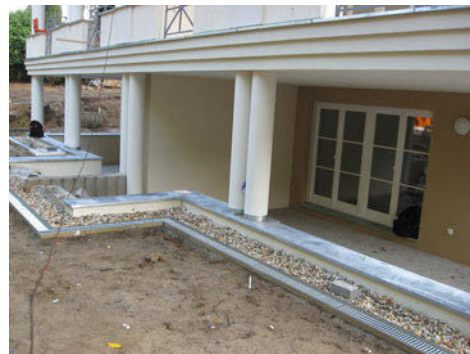
**Abb. 2.1.3-8** Schlagregen, ggf. „Rückstau“

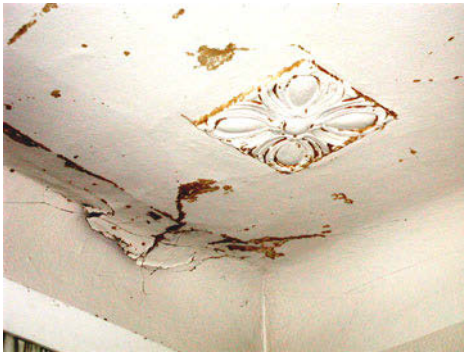
Die Abb. 2.1.4-1 zeigt einen Wasserschaden an der Wohnraumdecke unterhalb einer Dachterrasse. Seitlich der Terrasse wurden ca. 3 Sparren als Dachkonstruktion belassen, die als Unterstellmöglichkeit für Terrassenmobiliar genutzt werden. Der Fußbodenaufbau der Terrasse ist durchgängig.

**Abb. 2.1.4-1** Deckenuntersicht mit Wasserschäden

Fehlerhaft ist, dass die Sparren die Abdichtung durchstoßen, diese zwar am Sparren aufgekantet wurde, aber nicht mit einem Klemmprofil o. ä. befestigt ist. Folglich dringt Wasser über die undichten Stellen der Dacheindeckung hinter die lose Abdichtungsauflage ein. Auch die falsch ausgeführte Gefällerrichtung des Fußbodenaufbaus der Terrasse, die Wasser unter die Dachkonstruktion führt, stellt eine zusätzliche Feuchtigkeitsbelastung im Sparrenfußbereich dar.

Nachdem die Undichtigkeit lokalisiert wurde und um weitere Schäden auszuschließen, ist es wichtig zu überprüfen, ob sich das Wasser nicht über weite Flächen auf der Decke verbreitet hat. Die Dachsparrenfüße müssen „eingepackt“ werden, so dass eine fachgerechte Abdichtung daran aufgekantet werden kann.

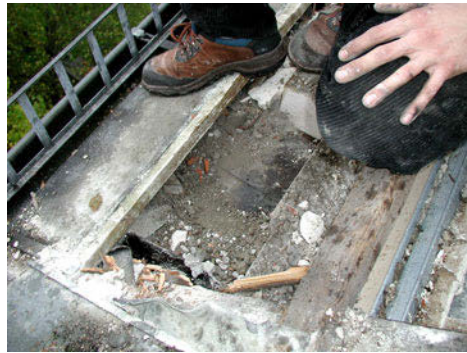
**Abb. 2.1.4-2** Geöffnetes Dach oberhalb der Zimmerdecke

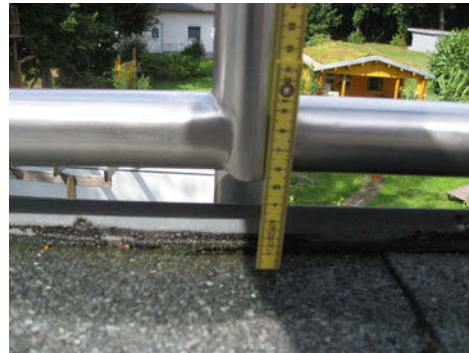
Der Auftrag für ein Einfamilienhaus wurde an einen „Bauträger“ einschl. Planung erteilt. Der Fußbodenbelag (Betonwerksteinplatten einschl. Kiesschicht oder glw.) war als Eigenleistung vereinbart. Nach Baufertigstellung sollten die Eigenleistungen beginnen, dabei wurde festgestellt, dass die Höhe des gesamten Fußbodenbelages in der Planung „vergesen“ wurde, d. h. zu **niedrig** waren (Abb. 2.1.4-3–2.1.4-6):

- die Terrassengeländer
- die Türschwellen und die seitlichen Abdichtungsaufkantungshöhen

**Abb. 2.1.4-4** Zu niedrig

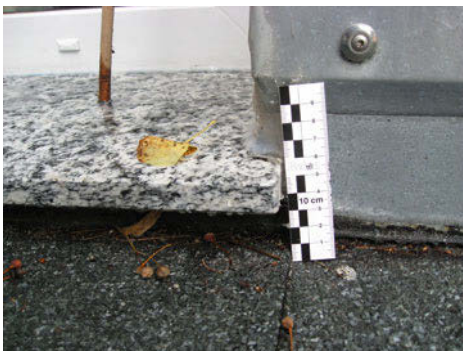
**Abb. 2.1.4-5** Ohne „Türschwelle“

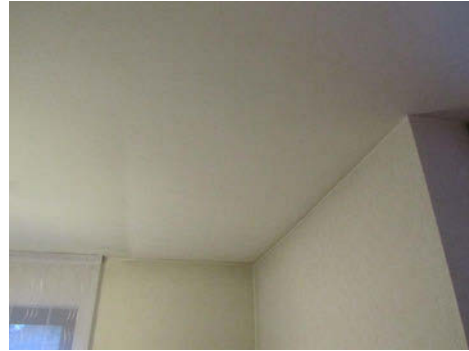
Wenn – wie in diesem vorliegenden Fall – die Dachterrasse nur einen Teil der Zimmerdecke einnimmt, zeichnet sich oftmals die Decke (unterhalb der Terrasse) „dunkler“ ab als der Rest der Decke, siehe Abb. 2.1.4-7 und 2.1.4-8.

**Abb. 2.1.4-8** Decke unter Dachterrasse: „grauer“ Farbton = Wärmebrücke

Die „Wärmebrücke“ (früher = Kältebrücke) nimmt mehr Raumfeuchte auf, so dass sich der Hausstaub schneller, d. h. dunkler, abzeichnet.

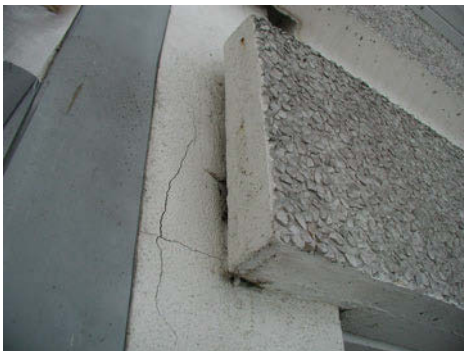
Mangelnde Erfahrung im Umgang mit Betonfertigteilen führte damals zur Produktion geringer Bauteildicken, die insgesamt oft nur eine Stärke zwischen 6 und 8 cm aufwiesen (Abb. 2.2.2-1 und 2.2.2-2). Zusätzlich minimierten profilierte Oberflächen die ohnehin schon zu geringe Betondeckung. Die z. B. DIN 1045: 1972-01 („alt“) forderte für Stahlbetonbauteile „im Freien“ eine Betondeckung von **nur** 15 mm. Hinzu kamen die **zulässigen** Maßtoleranzen, so dass die Stahlbewehrung oft knapp unter der Betonoberfläche lag.

Konstruktive Fehler, z. B. fehlende Abdeckbleche auf der Brüstungsoberkante oder ungünstig gewählte Gesteinskörnungen, wie Ziegelsplitt, beschleunigen den Korrosionsvorgang.

**Abb. 2.2.2-1** Profilierte Balkonbrüstung aus Beton

Bei einem hohen Schadensgrad, d. h. großflächige, freiliegende Stahlbewehrung mit einem dünnen Betonquerschnitt von ca. 6 cm, lohnt es sich nicht, den schadhaften Beton zu entfernen. Um möglichst wirtschaftlich zu sanieren, sollte die gesamte Betonbrüstung abgetrennt und durch eine leichte Metallbrüstung ersetzt werden.

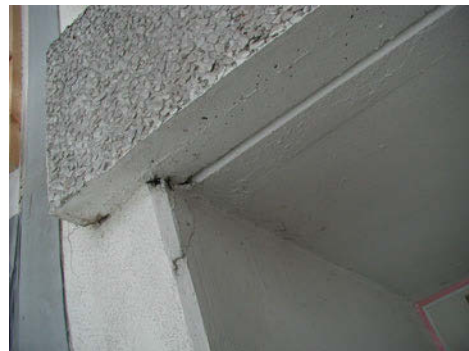
**Abb. 2.2.2-2** Geringe Bauteildicke der Betonbrüstung
