Architektur der Bauschäden

Schadensursache – Gutachterliche Einstufung –
Beseitigung – Vorbeugung – Lösungsdetails

Joachim Schulz

2., aktualisierte und erweiterte Auflage

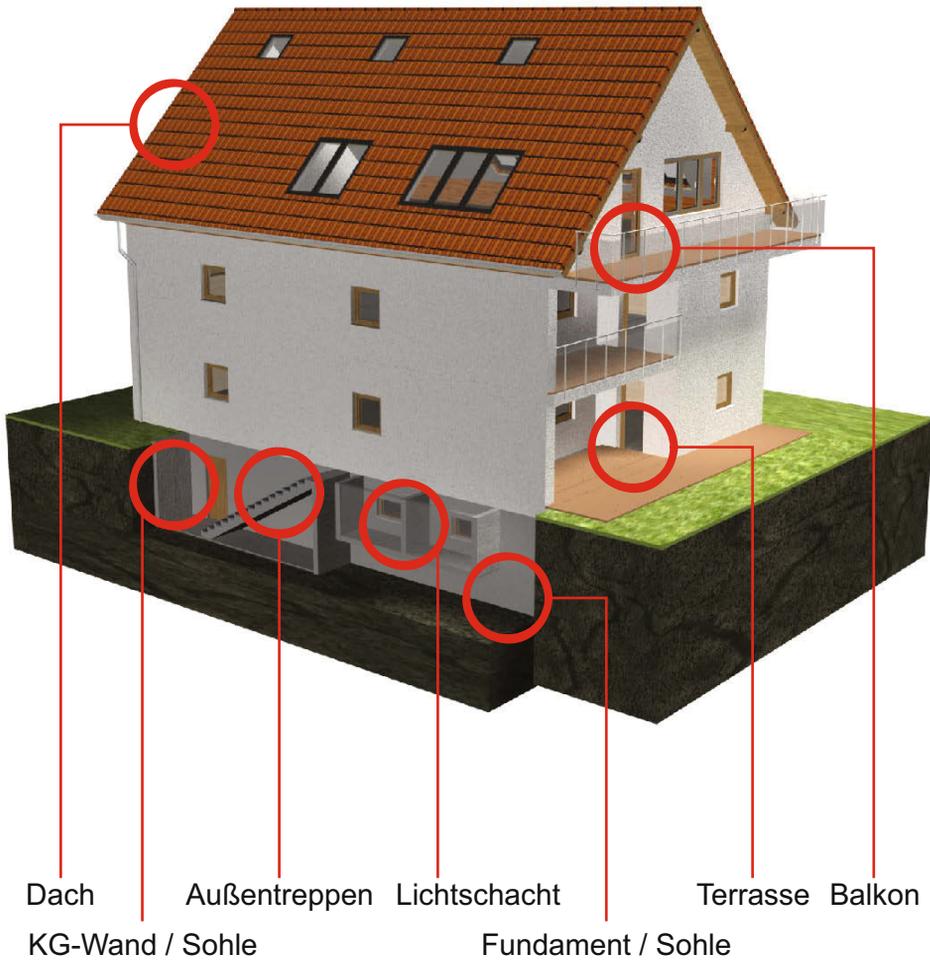
Abb. 2.1 Übersichtsskizze (schematische Darstellung).
Gebäudeschnitt, 1 Dachterrasse – über bewohnte Räume, 2 Balkone, frei vorstehend, 3 Loggien „überdacht“, 4 EG-Terrassen Vorbauten, 5 Souterrain Terrassen

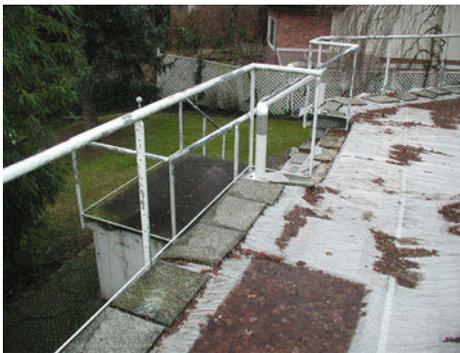
Abb. 2.1.2-1 Hochparterre-Terrasse

Vor Hochparterrewohnungen werden häufig niveaugleiche Terrassenverbauten geplant, siehe Abb. 2.1.2-1 und 2.1.2-2. Diese Verbauten, ob massiv und unterkellert oder von einem Landschaftsarchitekten gärtnerisch angelegt, benötigen zur kontrollierten Wasserabfuhr eine Randeinfassung. Falsche Planung und Ausführung führt zu unkontrolliertem Wasserablauf an den Randeinfassungen, wie auf den Abbildungen deutlich wird (Abb. 2.1.2-3 und 2.1.2-4).

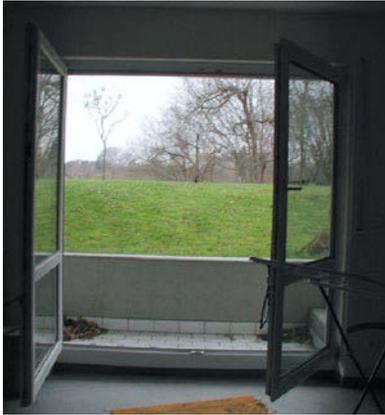
Abb. 2.1.3-1 Souterrain- Aussicht

Um die höchstmögliche Ausnutzung eines Baugrundstücks zu erreichen, werden in teilunterkellerten Geschossen immer wieder Souterrainwohnungen vorgesehen (Abb. 2.1.3-1). Im Regelfall erreicht man über das Wohnzimmer einen niveaugleichen „Austritt“, der als Terrasse beschrieben wird (Abb. 2.1.3-2). Nach Regenfällen treten oftmals feuchte Stellen in der Wohnung auf.

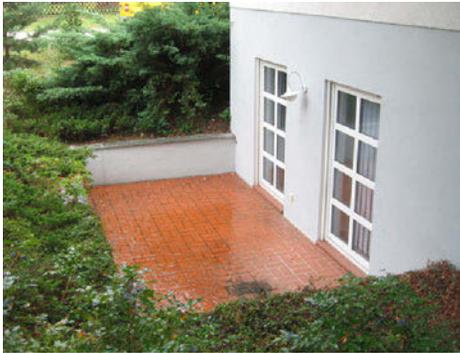
Abb. 2.1.3-5 Souterrainterrasse

Bei Neubau-„Stadtvillen“ wird häufig das Souterrain als Wohnraum ausgebaut mit tiefer liegenden Terrassen (tiefer als das Erdniveau) (Abb. 2.1.3-5). Diese Terrassen sind dreiseitig von geschlossenen Brüstungen (Wände) umrahmt und weisen i. d. R. nur eine Fußbodenentwässerung auf (Abb. 2.1.3-6). Bei starkem Regen läuft das Wasser nicht schnell genug ab und es kommt zu einem Rückstau und zu Feuchtigkeitsschäden in den Souterrain-Wohnungen.

In der Regel weisen diese tiefer liegenden Souterrain-Terrassen keinen geplanten Notüberlauf auf. Der „Notüberlauf“ ist dann die tiefer liegende Terrassen-Türschwelle, falls überhaupt eine Türschwelle vorhanden ist. Die Folgen sind Wasserschäden im Gebäude.

Tiefer liegende Terrassen ohne zusätzliche Entwässerungsmaßnahmen stellen ein erhöhtes Risiko und somit einen Planungsmangel dar!

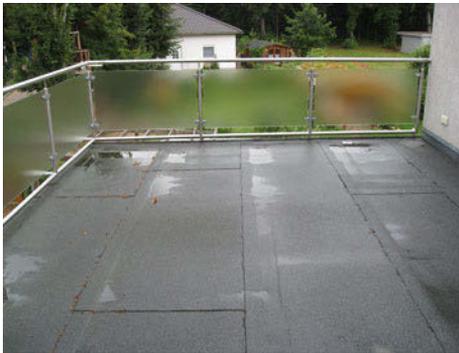
Abb. 2.1.4-3 Terrasse: Planung

Der Auftrag für ein Einfamilienhaus wurde an einen „Bauträger“ einschl. Planung erteilt. Der Fußbodenbelag (Betonwerksteinplatten einschl. Kiesschicht oder glw.) war als Eigenleistung vereinbart. Nach Baufertigstellung sollten die Eigenleistungen beginnen, dabei wurde festgestellt, dass die Höhe des gesamten Fußbodenbelages in der Planung „vergesen“ wurde, d. h. zu **niedrig** waren (Abb. 2.1.4-3–2.1.4-6):

- die Terrassengeländer
- die Türschwellen und die seitlichen Abdichtungsaufkantungshöhen

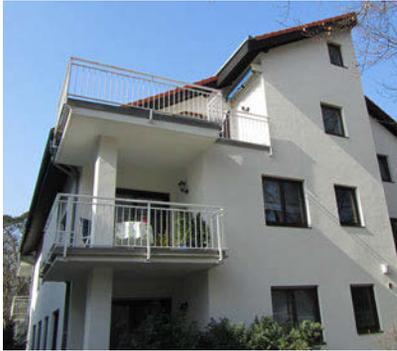
Abb. 2.1.4-7 Dachterrasse

Wenn – wie in diesem vorliegenden Fall – die Dachterrasse nur einen Teil der Zimmerdecke einnimmt, zeichnet sich oftmals die Decke (unterhalb der Terrasse) „dunkler“ ab als der Rest der Decke, siehe Abb. 2.1.4-7 und 2.1.4-8.

Die „Wärmebrücke“ (früher = Kältebrücke) nimmt mehr Raumfeuchte auf, so dass sich der Hausstaub schneller, d. h. dunkler, abzeichnet.

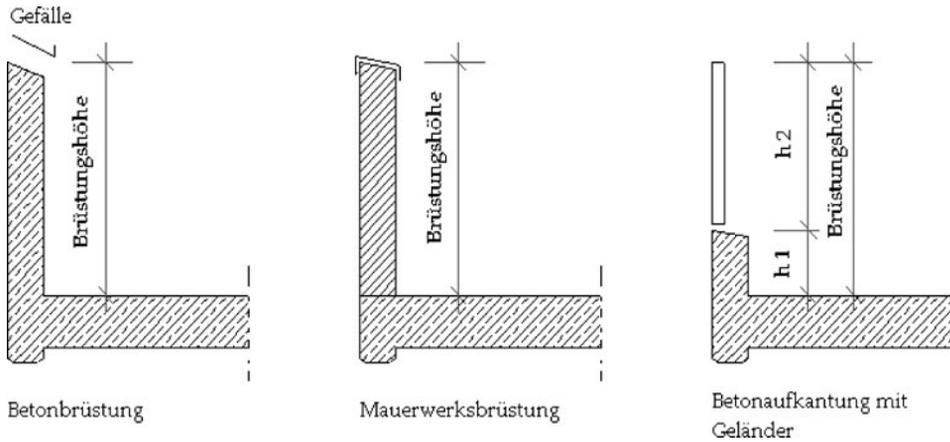
Abb. 2.2.1-1 Geschlossene Brüstungen, mit Gefälle zur Fußbodenentwässerung (Notüberläufe erforderlich!) Brüstungshöhen:

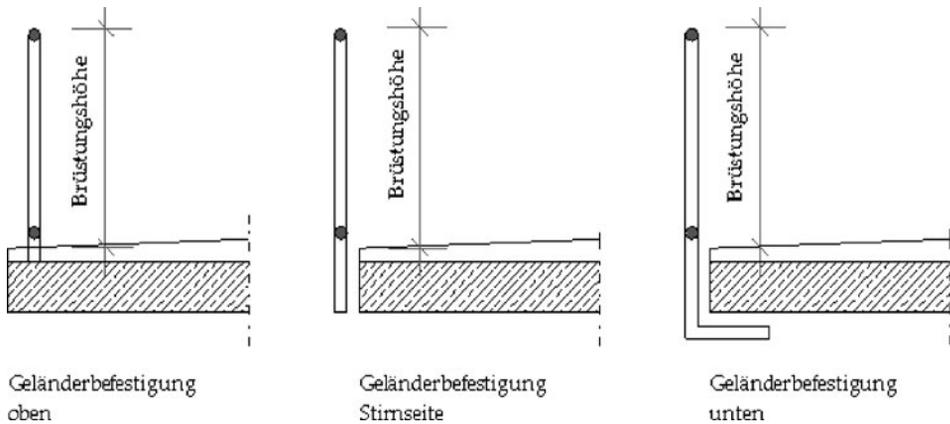
Abb. 2.2.1-2 Offene Brüstungen (Wasser muss geplant abgeführt werden, z. B. durch eine Rinne (siehe Kap. 2.6.5) oder Tropfkanten (siehe Kap. 2.2.7))

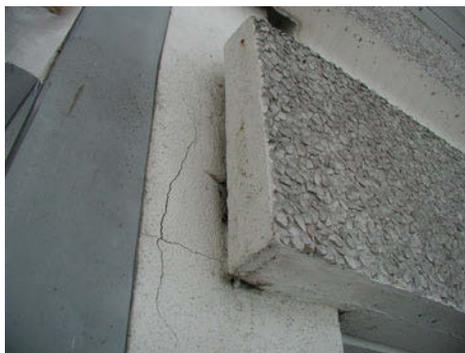
Mangelnde Erfahrung im Umgang mit Betonfertigteilen führte damals zur Produktion geringer Bauteildicken, die insgesamt oft nur eine Stärke zwischen 6 und 8 cm aufwiesen (Abb. 2.2.2-1 und 2.2.2-2). Zusätzlich minimierten profilierte Oberflächen die ohnehin schon zu geringe Betondeckung. Die z. B. DIN 1045: 1972-01 („alt“) forderte für Stahlbetonbauteile „im Freien“ eine Betondeckung von **nur** 15 mm. Hinzu kamen die **zulässigen** Maßtoleranzen, so dass die Stahlbewehrung oft knapp unter der Betonoberfläche lag.

Konstruktive Fehler, z. B. fehlende Abdeckbleche auf der Brüstungsoberkante oder ungünstig gewählte Gesteinskörnungen, wie Ziegelsplitt, beschleunigen den Korrosionsvorgang.

Abb. 2.2.2-1 Profilierte Balkonbrüstung aus Beton

Bei einem hohen Schadensgrad, d. h. großflächige, freiliegende Stahlbewehrung mit einem dünnen Betonquerschnitt von ca. 6 cm, lohnt es sich nicht, den schadhafte Beton zu entfernen. Um möglichst wirtschaftlich zu sanieren, sollte die gesamte Betonbrüstung abgetrennt und durch eine leichte Metallbrüstung ersetzt werden.
