Architektur der Bauschäden

Schadensursache -
Gutachterliche Einstufung -
Beseitigung - Vorbeugung

**Schadensursache – Gutachterliche
Einstufung – Beseitigung – Vorbeugung**

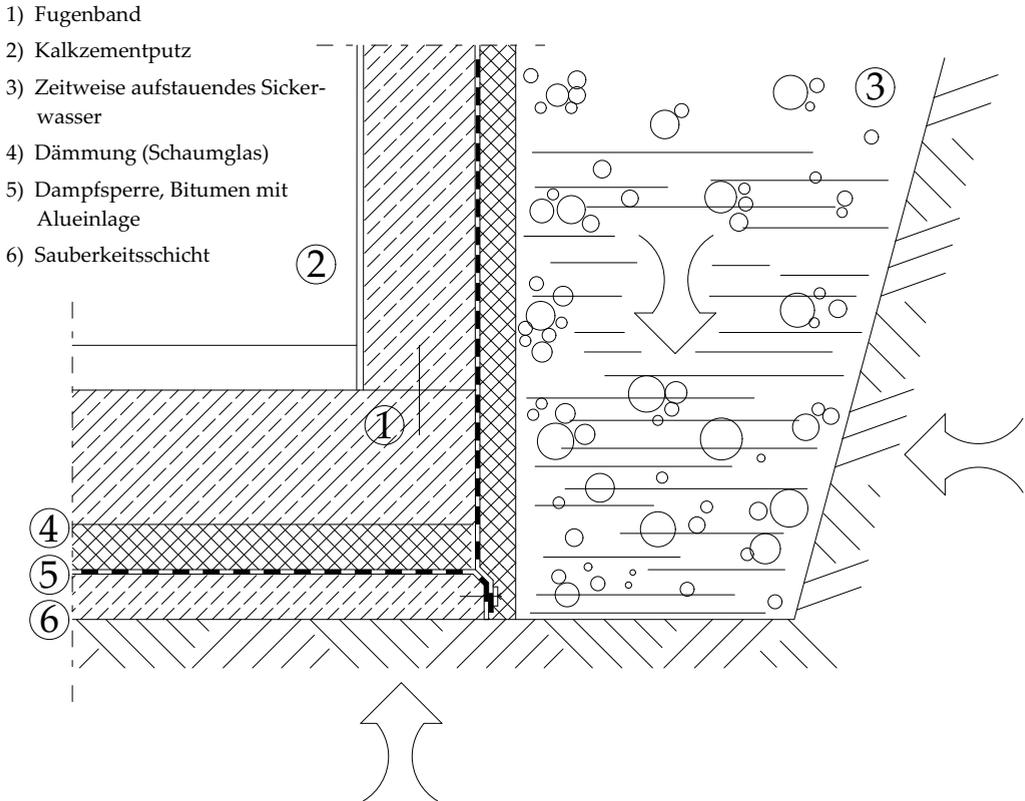
Abb. 2.1-5 Wannenausbildung bei ausgebautem Kellergeschoss

In der WU-Richtlinie Abs. 5.3 (7) steht ferner, „... bei erst späterer Druckwasserbelastung und bei absehbar schweren Schäden durch spätere Einwirkungen der Planer auf die möglichst einfache Zugänglichkeit der inneren Wandoberfläche zu achten hat.“[2.4] Das heißt, nach Beurteilung des Schadens ist die Ursache ein Planungsfehler, da die innere Wandoberfläche nur schwer zugänglich war.

Hochwertig genutzte Kellerräume bedürfen heute einer dauerhaft funktionstüchtigen Abdichtung. Hierzu sind Baustoffkenntnisse erforderlich, damit die Detail- und Ausführungsplanung fehlerfrei erfolgt.

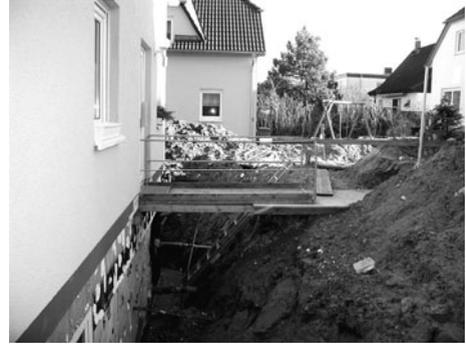
Abb. 2.1-7 Infolge Rechtsstreit: 3 Jahre Zutritt nur über eine „Zugbrücke“

Hauptursache für die erhöhte Feuchtigkeit des Kellers ist der vorhandene bindige Boden, auf dem das Gebäude errichtet wurde. Bei starken Regenfällen bilden sich stellenweise Pfützen auf den Rasenflächen.
