# Architektur der Bauschäden

Schadensursache – Gutachterliche Einstufung –  
Beseitigung – Vorbeugung – Lösungsdetails

Joachim Schulz

Joachim Schulz  
Berlin  
Deutschland

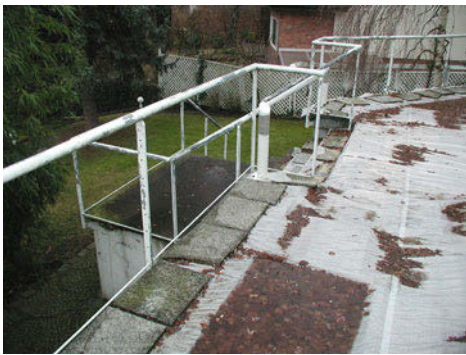
**Abb. 2.1.2-1** Hochparterre-Terrasse

Vor Hochparterrewohnungen werden häufig niveaugleiche Terrassenvorbauten geplant, siehe Abb. 2.1.2-1 und 2.1.2-2. Diese Vorbauten, ob massiv und unterkellert oder von einem Landschaftsarchitekten gärtnerisch angelegt, benötigen zur kontrollierten Wasserableitung eine Randeinfassung. Falsche Planung und Ausführung führt zu unkontrolliertem Wasserablauf an den Randeinfassungen, wie auf den Abbildungen deutlich wird (Abb. 2.1.2-3 und 2.1.2-4).

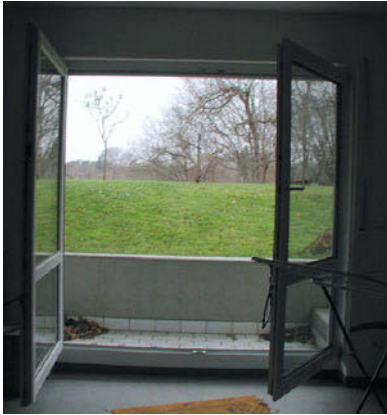
**Abb. 2.1.3-1** Souterrain- Aussicht

Um die höchstmögliche Ausnutzung eines Baugrundstücks zu erreichen, werden in teilunterkellerten Geschossen immer wieder Souterrainwohnungen vorgesehen (Abb. 2.1.3-1). Im Regelfall erreicht man über das Wohnzimmer einen niveaugleichen „Austritt“, der als Terrasse beschrieben wird (Abb. 2.1.3-2). Nach Regenfällen treten oftmals feuchte Stellen in der Wohnung auf.

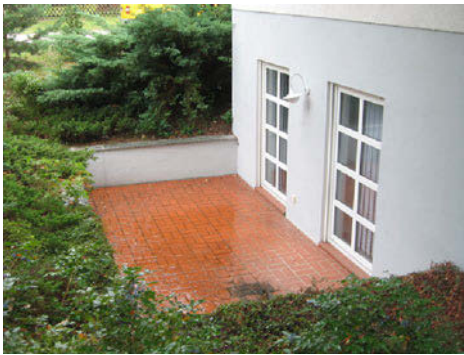
**Abb. 2.1.3-5** Souterrainterrasse

Bei Neubau-„Stadtvillen“ wird häufig das Souterrain als Wohnraum ausgebaut mit tiefer liegenden Terrassen (tiefer als das Erdniveau) (Abb. 2.1.3-5). Diese Terrassen sind dreiseitig von geschlossenen Brüstungen (Wände) umrahmt und weisen i. d. R. nur eine Fußbodenentwässerung auf (Abb. 2.1.3-6). Bei starkem Regen läuft das Wasser nicht schnell genug ab und es kommt zu einem Rückstau und zu Feuchtigkeitsschäden in den Souterrain-Wohnungen.

In der Regel weisen diese tiefer liegenden Souterrain-Terrassen keinen geplanten Notüberlauf auf. Der „Notüberlauf“ ist dann die tiefer liegende Terrassen-Türschwelle, falls überhaupt eine Türschwelle vorhanden ist. Die Folgen sind Wasserschäden im Gebäude.

Tiefer liegende Terrassen ohne zusätzliche Entwässerungsmaßnahmen stellen ein erhöhtes Risiko und somit einen Planungsmangel dar!

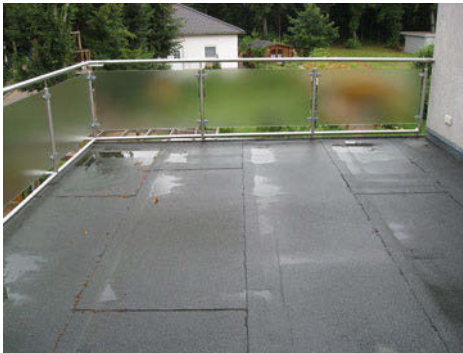
**Abb. 2.1.4-3** Terrasse: Planung

Der Auftrag für ein Einfamilienhaus wurde an einen „Bauträger“ einschl. Planung erteilt. Der Fußbodenbelag (Betonwerksteinplatten einschl. Kiesschicht oder glw.) war als Eigenleistung vereinbart. Nach Baufertigstellung sollten die Eigenleistungen beginnen, dabei wurde festgestellt, dass die Höhe des gesamten Fußbodenbelages in der Planung „vergesen“ wurde, d. h. zu **niedrig** waren (Abb. 2.1.4-3–2.1.4-6):

- die Terrassengeländer
- die Türschwellen und die seitlichen Abdichtungsaufkantungshöhen

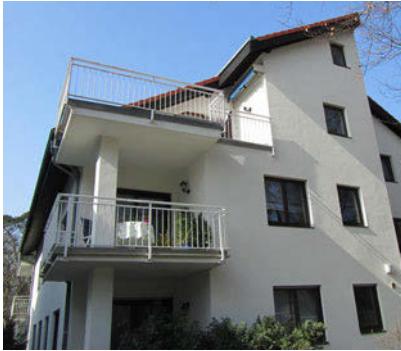
**Abb. 2.1.4-7** Dachterrasse

Wenn – wie in diesem vorliegenden Fall – die Dachterrasse nur einen Teil der Zimmerdecke einnimmt, zeichnet sich oftmals die Decke (unterhalb der Terrasse) „dunkler“ ab als der Rest der Decke, siehe Abb. 2.1.4-7 und 2.1.4-8.

Die „Wärmebrücke“ (früher = Kältebrücke) nimmt mehr Raumfeuchte auf, so dass sich der Hausstaub schneller, d. h. dunkler, abzeichnet.
